Direzione generale enti locali e finanze
Servizio demanio e patrimonio e autonomie locali di Sassari

Prospetto tipologia in stima sulla via Pola con indicazione dell'unità immobiliare di cui al Foglio 49, mappale 72, subalterno 6.

PORTICO DI VIA POLA

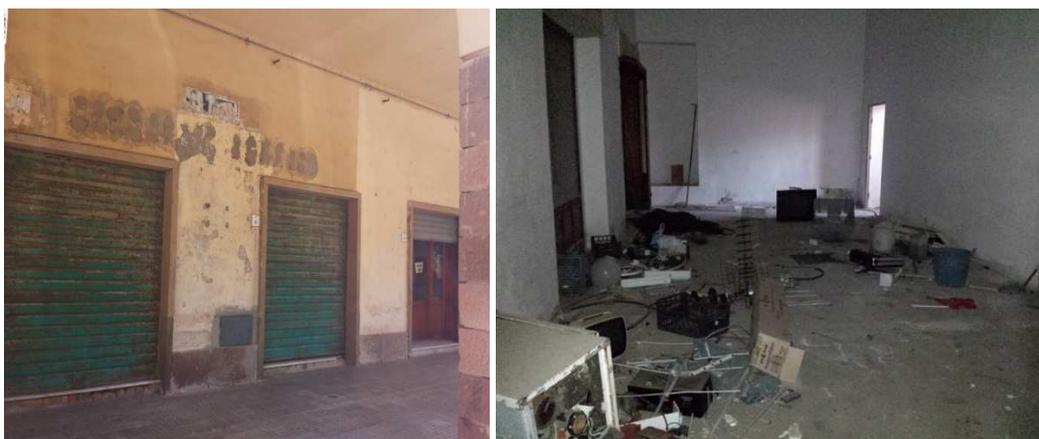
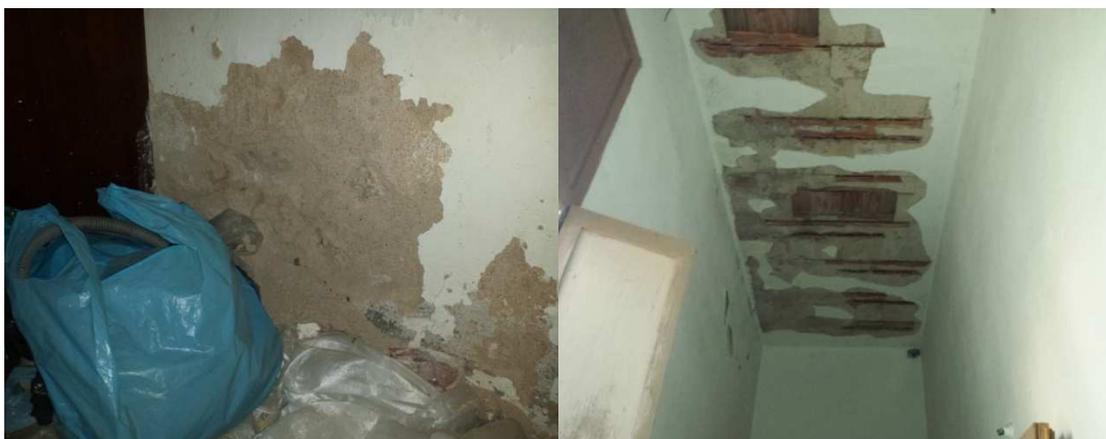
Via Pola - Veduta prospettica vetrine ed ingresso. Vista interna parte locale principale.

Il bene è apparso, *in toto*, in pessime condizioni d'uso e di manutenzione, si sono appurati, lungo tutte le murature perimetrali, fenomeni, più o meno vistosi, d'umidità risalente per capillarità; si sono altresì appurati pericolosi distacchi d'intonaci nei retrostanti locali con palesi segni ossido riduttivi dei ferri d'armatura dei solai al primo impalcato.

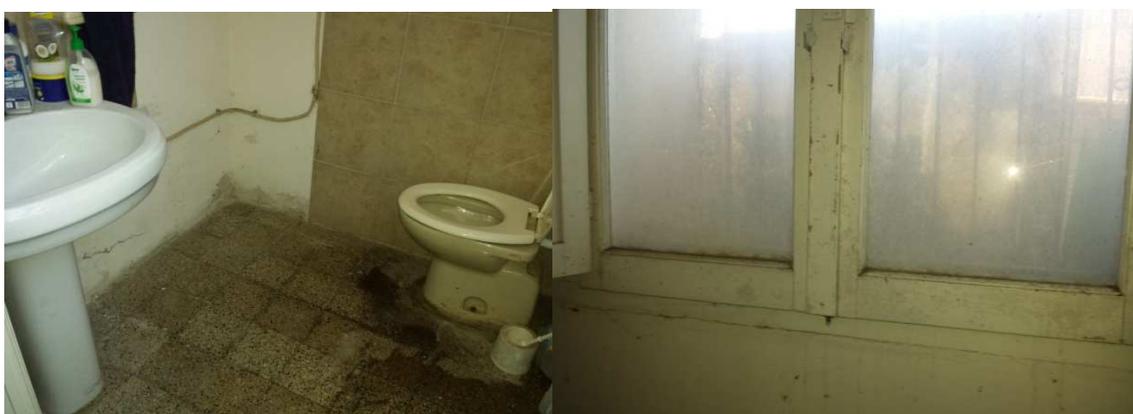
Gli infissi di finestra in legno, datati, con singolo vetro, sono anch'essi risultati in pessime condizioni.

Il bagno contempla unicamente un water ed un lavabo in vetrochina, i rivestimenti, in piastrelle ceramiche, sono in opera solo in corrispondenza dei sanitari.

Le pavimentazioni di tutti i locali, vecchie e qualitativamente scadenti, sono risultate anch'esse in pessimo stato di conservazione e manutenzione.
