**STUDI, INDAGINI, ELABORAZIONI ATTINENTI ALL'INGEGNERIA
INTEGRATA, NECESSARI ALLA REDAZIONE DELLO STUDIO DENOMINATO
PROGETTO DI PIANO STRALCIO DELLE FASCE FLUVIALI (PSFF)**

SUB BACINO 02 TIRSO

BACINO IDROGRAFICI DEI RII MINORI TRA IL TIRSO E IL TEMO

**REPORT DELL'ATTIVITÀ DI MAPPATURA
DELLE AREE DI MOVIMENTAZIONE DEGLI INERTI**

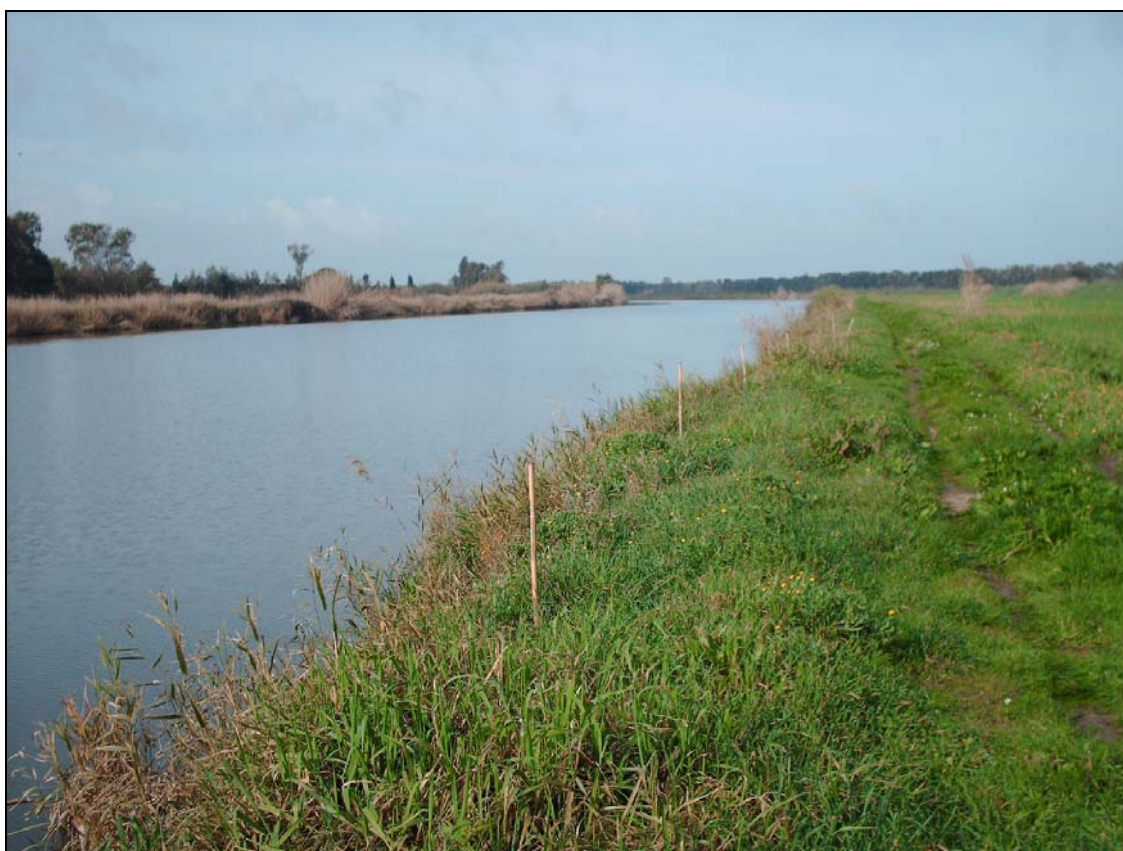
Dai sopralluoghi è inoltre emerso che l'intero tratto di asta compreso tra la confluenza del Riu Mannu (241) e lo sbocco nello stagno di Cabras è sottoposto a periodici interventi di dragaggio del fondo che permettono, tra l'altro, di mantenere navigabile a piccoli natanti tale porzione di asta fluviale .

Foto 1 – Vista da monte del riu di Mare Foghe nel settore prospiciente l'abitato di Baratili – Larghezza e profondità dell'alveo debbono forzatamente essere mantenute con periodici interventi di dragaggio e pulizia del letto fluviale

I sopralluoghi hanno permesso di evidenziare che un tratto del riu di Mare Foghe, compreso tra la confluenza del riu Mannu e la foce nello stagno di Cabras, è sottoposto a periodici interventi di pulizia e dragaggio. Nessun lavoro era comunque in corso lungo il tratto di asta esaminato, né vi erano evidenze di interventi realizzati in tempi recenti.

Dagli archivi del Genio Civile di Oristano non risulta sia stata emessa alcuna autorizzazione ad effettuare lavori in alveo o golena a partire dal 2001. Ne consegue che i periodici interventi di pulizia e dragaggio dell'alveo citati sopra non vengono effettuati da almeno un lustro.

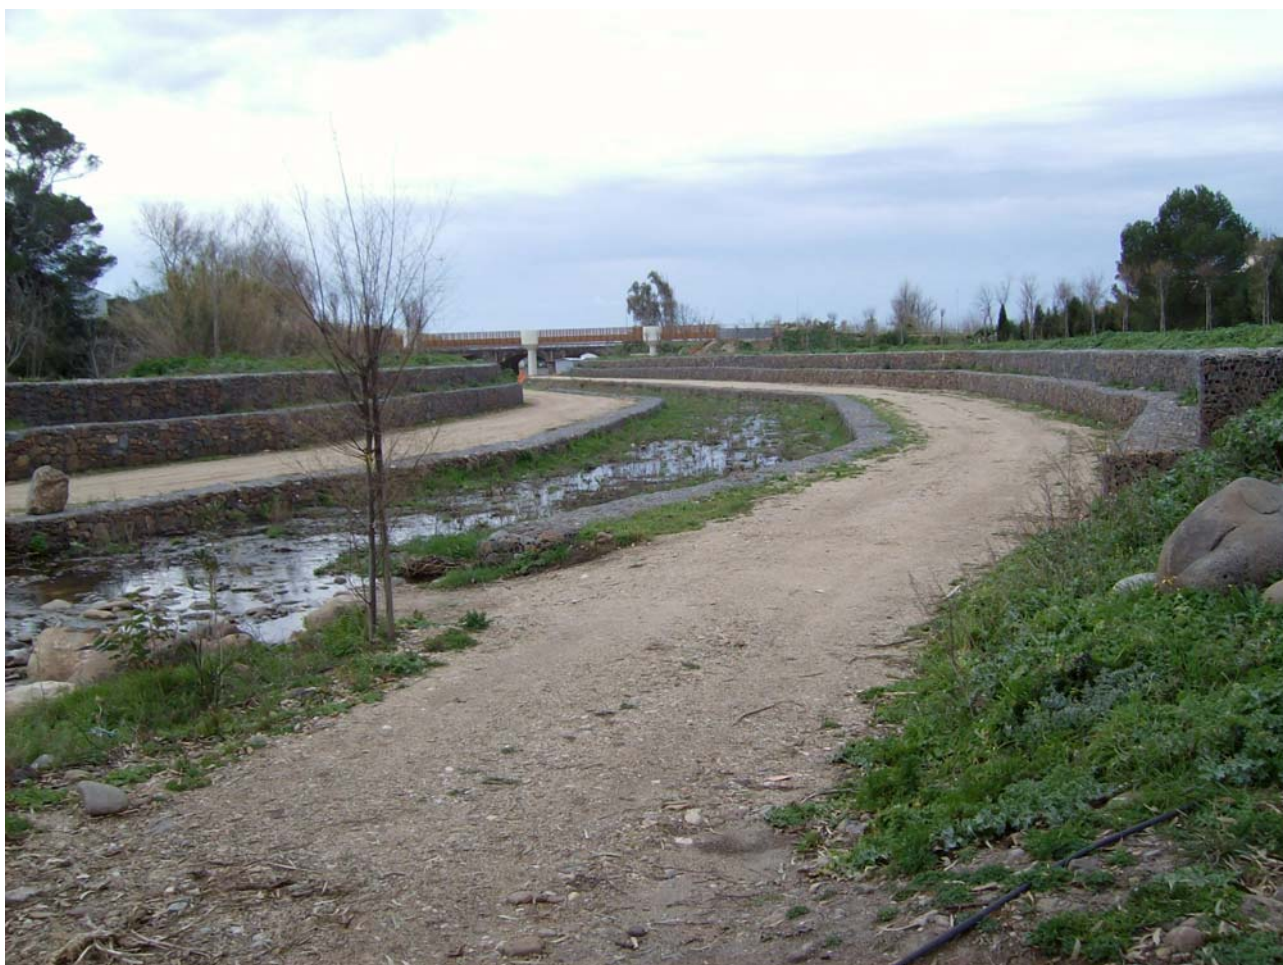
Durante i sopralluoghi, effettuati nel febbraio 2007, è stata individuato un tratto d'alveo in cui erano stati da poco completati lavori di risagomatura e ricalibratura della sezione d'alveo che hanno comportato la mobilitazione di discreti quantitativi di inerti.

Si tratta di interventi che interessano un tratto d'alveo lungo circa 200 m, a partire dal ponte della S.S. N. 292 verso monte, finalizzati alla stabilizzazione dell'alveo ed al miglioramento della capacità di portata in corrispondenza dell'attraversamento stradale presso l'abitato di Santa Caterina di Pittinuri.

In particolare, oltre alla asportazione di materiale in alveo finalizzata alla risagomatura e rettifica dell'alveo, è stata effettuata la posa in opera di arginature su entrambe le sponde realizzate con rilevati in terra sul lato campagna difesi da gabbioni sul lato fiume e la posa di un rivestimento del fondo con materassi Reno.

Foto 1 – Vista da monte della sistemazione presente a monte del ponte della S.S. N. 292 di Santa Caterina di Pittinuri

Durante tale ricerca è stata rintracciata la determinazione n 4449 del 14/10/2002 relativa a interventi di sistemazione idraulica del riu Santa Caterina finalizzati alla creazione di un'area ricreativa per la fruizione turistica. Nel progetto si prevedeva lo scavo di 1336,20 m³ di terreno e il riposto di ulteriori 5256 m³.

Durante i sopralluoghi sono stati osservati interventi, appena ultimati, di risagomatura e sistemazione idraulica del riu Santa Caterina a partire dal ponte della S.S. 292 verso monte. Si tratta di lavori di risagomatura dell'asta fluviale con posa di rilevati arginali.

Tali lavori erano stati autorizzati dal Genio Civile di Oristano in data 14/10/2002 e prevedevano, da progetto, la mobilitazione di 6592 m³ di terreno, in parte definitivamente allontanati dall'area di intervento (1336) e in parte riportati (5256).
