**STUDI, INDAGINI, ELABORAZIONI ATTINENTI ALL'INGEGNERIA
INTEGRATA, NECESSARI ALLA REDAZIONE DELLO STUDIO DENOMINATO
PROGETTO DI PIANO STRALCIO DELLE FASCE FLUVIALI (PSFF)**

SUB BACINO 02 TIRSO

**BACINO IDROGRAFICO DEI RII MINORI TRA IL FLUMINI MANNU DI
PABILLONIS E IL TIRSO**

**REPORT DELL'ATTIVITÀ DI MAPPATURA
DELLE AREE DI MOVIMENTAZIONE DEGLI INERTI**

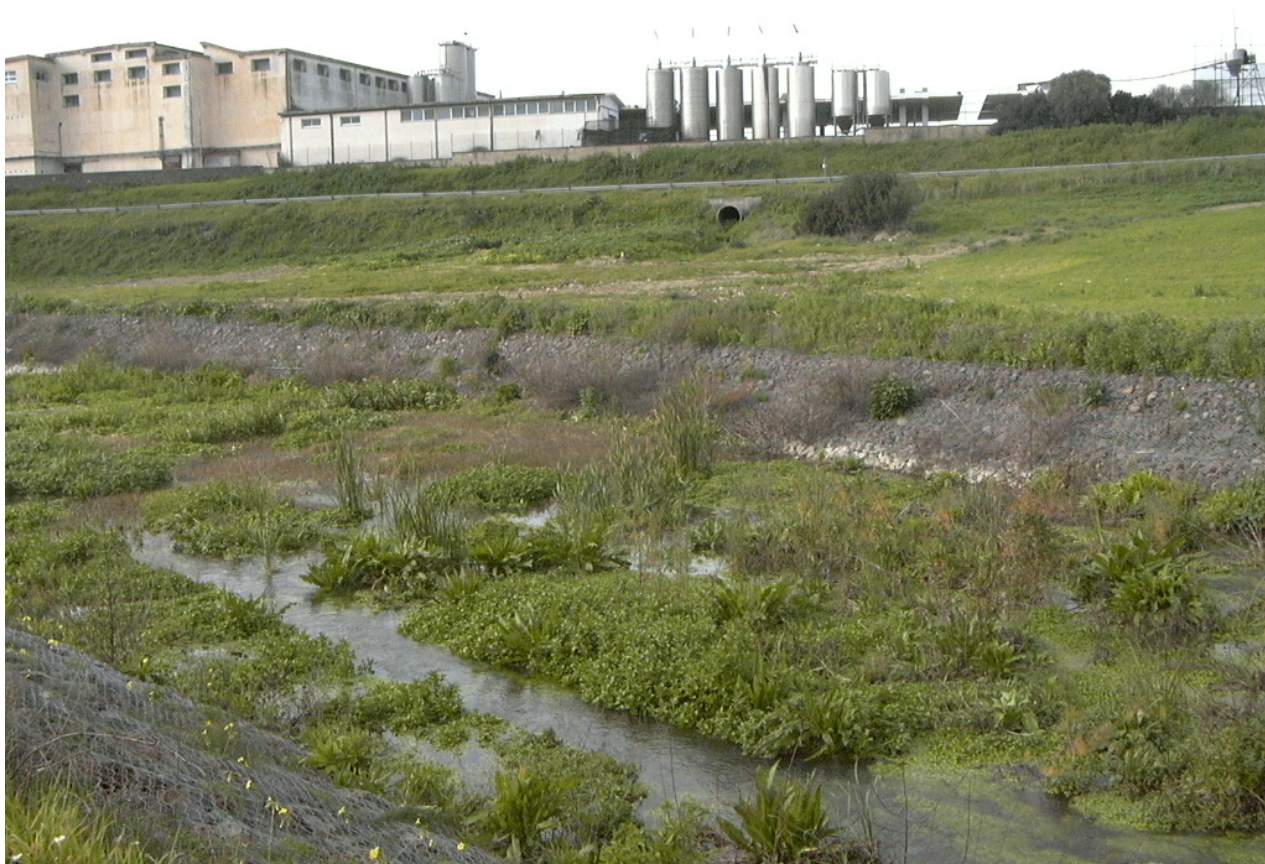
Durante i sopralluoghi, effettuati nel febbraio 2006, è stata individuata un'area, presso l'attraversamento della S.S. 131, recentemente oggetto di interventi idraulici che verosimilmente hanno comportato la mobilitazione di significativi volumi di terreno. Si tratta di interventi di risagomatura e ricalibratura della sezione d'alveo in

corrispondenza di un tratto d'alveo lungo circa 350 m, finalizzati alla stabilizzazione dell'alveo ed al miglioramento della capacità di portata in corrispondenza di una successione di attraversamenti stradali presso la Cantina Sociale di Mogoro.

Foto 1 – Settore oggetto di interventi di risagomatura e di ricalibratura della sezione d'alveo con rivestimento del fondo e delle sponde con materassi Reno

Durante i sopralluoghi sono stati osservati interventi, appena ultimati, di risagomatura e sistemazione idraulica del riu Mogoro in corrispondenza dell'attraversamento della S.S. 131. Si tratta di lavori finalizzati alla stabilizzazione dell'alveo ed al miglioramento della capacità di portata in corrispondenza di una successione di attraversamenti stradali, compresa la S.S. N. 131, situati in località Ponte Craxia presso la Cantina Sociale di Mogoro.

Alla movimentazione di materiale in alveo è seguito il rivestimento del fondo e delle sponde con materassi Reno per un tratto di circa 350 allo scopo di stabilizzare l'alveo in corrispondenza degli attraversamenti.
