**STUDI, INDAGINI, ELABORAZIONI ATTINENTI ALL'INGEGNERIA
INTEGRATA, NECESSARI ALLA REDAZIONE DELLO STUDIO DENOMINATO
PROGETTO DI PIANO STRALCIO DELLE FASCE FLUVIALI (PSFF)**

BACINO IDROGRAFICO DEL FLUMINI MANNU DI PABILLONIS

REPORT DELL'ATTIVITÀ DI MAPPATURA
DELLE AREE DI MOVIMENTAZIONE DEGLI INERTI

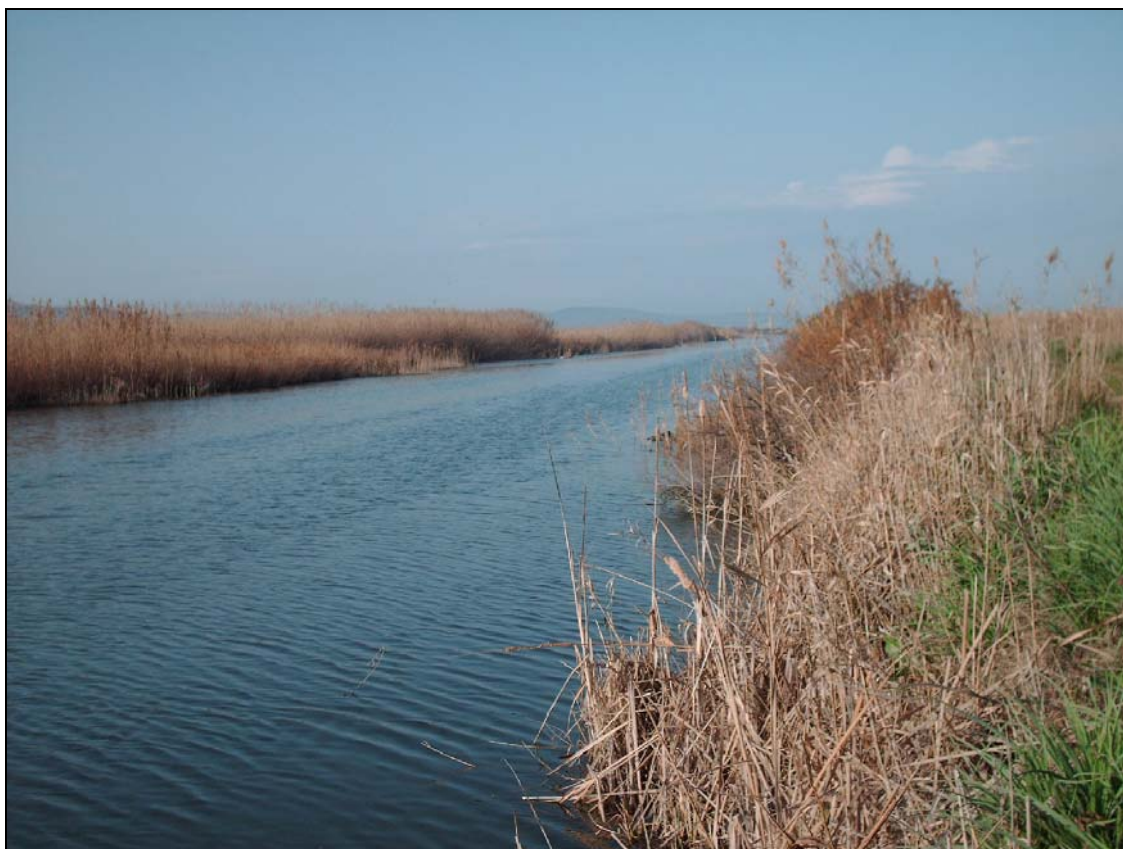
Durante i sopralluoghi, effettuati nel febbraio 2006, non sono state individuate vere e proprie aree estrattive, tuttavia è emerso con evidenza che il tratto terminale del Flumini Mannu di Pabillonis è oggetto di periodici interventi di pulizia e dragaggio. Infatti, a partire da circa 1 Km a valle del ponte di Bau Angius, l'alveo artificializzato e rettificato appare scavato e regolarizzato con sponde delimitate da ripide scarpate in terra e battente sufficientemente elevato da renderlo navigabile a piccoli natanti (cfr. Foto 1).

Foto 1 – Vista da monte del tratto terminale del Flumini Mannu di Pabillonis – Si osservi la conformazione artificiale con sponde rettificate e completa assenza di barre o vegetazione nel letto.
